Commune : Choisies

Nom / Dénomination de l'édifice : Ferme élémentaire
.....

Adresse : 14 Grand Rue

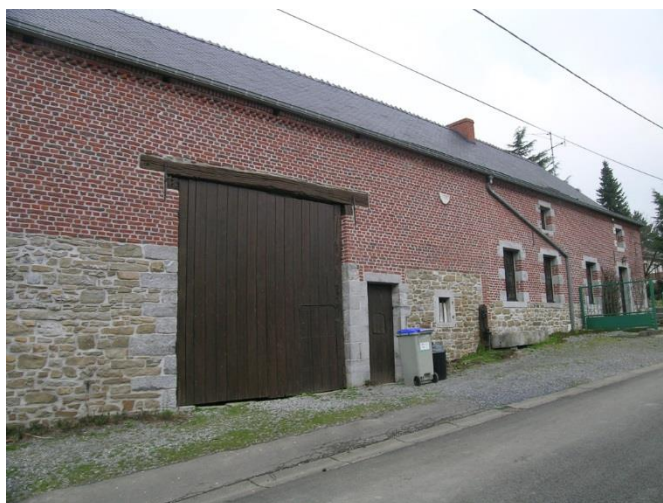
Ferme élémentaire ayant conservé ses dispositions initiales. Grange, étable et logis se juxtaposent sous une même toiture unifaîtière à deux pans avec demi-croupes. Le matériau de couverture est une ardoise d'importation. La partie inférieure de la maçonnerie est en moellons de grès auxquels se mélangent quelques moellons de calcaire marbrier. Les parties en grès sont plus importantes au niveau de la grange et de l'étable. L'encadrement des baies est en calcaire marbrier, en alternance avec de la brique au niveau des baies du logis. Toutes sont à linteau droit. La porte charretière possède un linteau constitué d'une poutre de bois. Une corniche denticulée souligne la toiture.

Une aile d'étables plus ancienne se situe dans le prolongement de la ferme. Elle est constituée d'un rez-de-chaussée construit en grès dont les ouvertures possèdent un encadrement mêlant calcaire marbrier et brique. Le linteau de la porte est en bâtière.

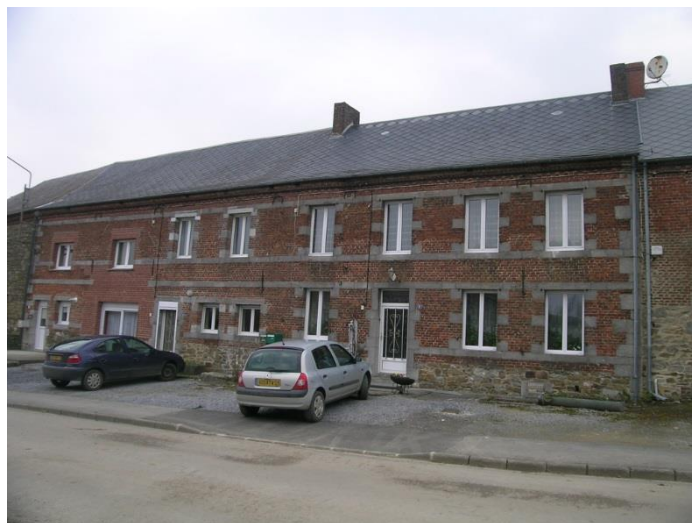
Adresse : 8 Grand Rue

Le n°8 est une maison élémentaire à deux niveaux. Elle présente une façade de quatre travées régulières, la partie gauche ayant subi des transformations altérant sa disposition initiale. Sur un soubassement de grès, la façade en briques est animée par deux bandeaux continus de calcaire marbrier reliant linteaux et appuis de fenêtres des différentes ouvertures. Celles-ci sont à linteau droit. L'angle présente un chaînage harpé assez grossier. Une corniche denticulée souligne la toiture à deux pans avec coyaux. Celle-ci est recouverte de matériaux synthétiques.

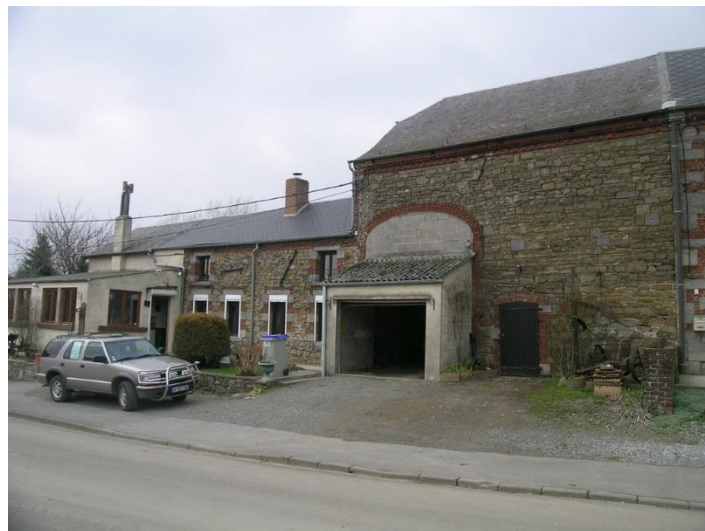
Adresse : 10 Grand Rue

Le n°10 est une ferme élémentaire juxtaposant logis, étable sous fenil et grange. L'ensemble a subi de nombreuses transformations dont la construction d'un volume en appentis à l'emplacement de la porte charretière de la grange. Le matériau de construction principal est le moellon de grès. La brique et le calcaire marbrier se retrouvent en alternance dans l'encadrement des baies. Un rang de brique souligne les linteaux droits en calcaire marbrier. La porte charretière de la grange est en anse de panier, son encadrement étant uniquement en briques. Une porte au linteau cintré ouvre également sur le volume de la grange. Le logis comprend deux niveaux. La toiture de la grange, soulignée par une corniche à denticules et modillons, est à deux pans avec demi-croupe. Elle est couverte d'ardoises de Fumay. Le logis est couvert d'une toiture à deux pans recouverte de matériaux synthétiques.

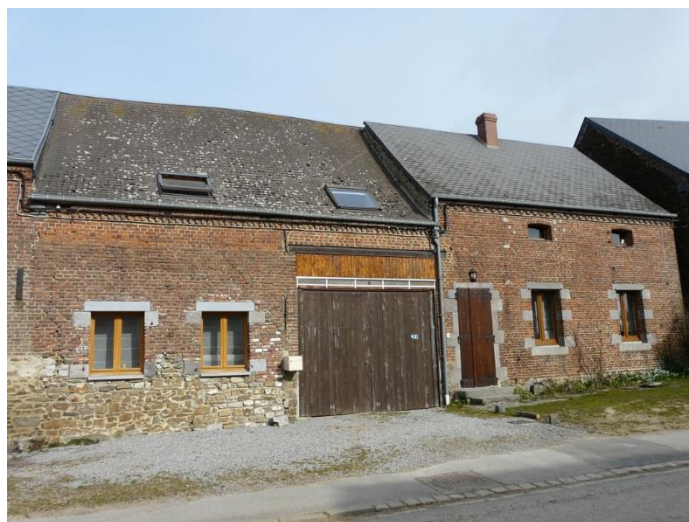
Adresse : 4 Grand Rue

Le n°4 comprend un logis et une dépendance attenante. Le logis comprend un rez-de-chaussée et un encuvement, l'ensemble est construit en briques, le calcaire marbrier n'est utilisé que pour l'encadrement des baies, en alternance avec des briques pour les fenêtres. Toutes les baies sont à linteau droit. Les nombreuses transformations subies dans la dépendance rendent son interprétation difficile même si la modestie du logis invite à penser qu'il s'agissait, à l'origine, d'une étable sous fenil. La maçonnerie, très hétéroclite, mélange brique, grès et calcaire marbrier, certaines briques semblant provenir de réemploi. La toiture, soulignée par une corniche denticulée, est à deux pans et en matériaux synthétiques.

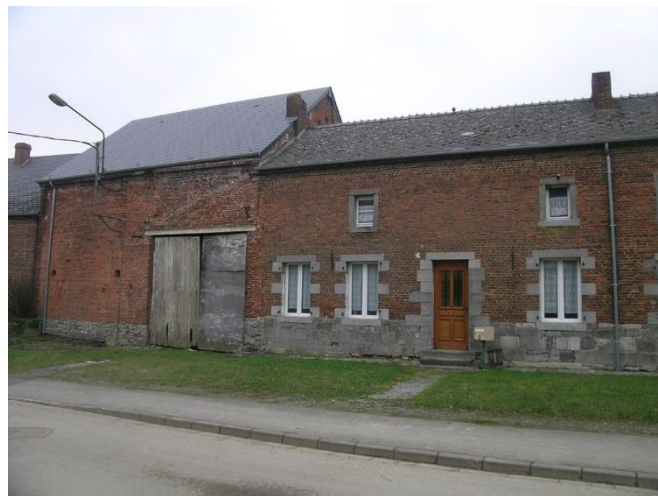
Adresse : 2 Grand Rue

Le n°2 comprend un logis de deux niveaux, situé entre une grange et une aile d'étables sous fenils dont les ouvertures ont fait l'objet de nombreuses transformations. La brique est le matériau de construction dominant, le calcaire marbrier étant utilisé pour le soubassement et l'encadrement des baies, en alternance avec de la brique pour les baies du rez-de-chaussée. Il s'agit de moellons dans le soubassement de la grange alors que le soubassement du logis est en pierre de taille dont certaines semblent être des éléments de réemploi. La date de 1548 est portée sur l'une des pierres, d'autres comportent des moulurations. Le grès est également utilisé dans le soubassement des étables, le pignon étant exclusivement construit avec ce matériau. Les baies sont toutes à linteau droit. Les étables comportent une élévation en moellons de calcaire marbrier ainsi que des briques dont la teinte plus orangée révèle une origine plus ancienne. Ces briques se retrouvent également dans la grange. L'ensemble est couvert d'une toiture à deux pans en matériaux synthétiques, chaque élément possède une toiture indépendante. Une corniche denticulée souligne la toiture sur l'ensemble du bâti.

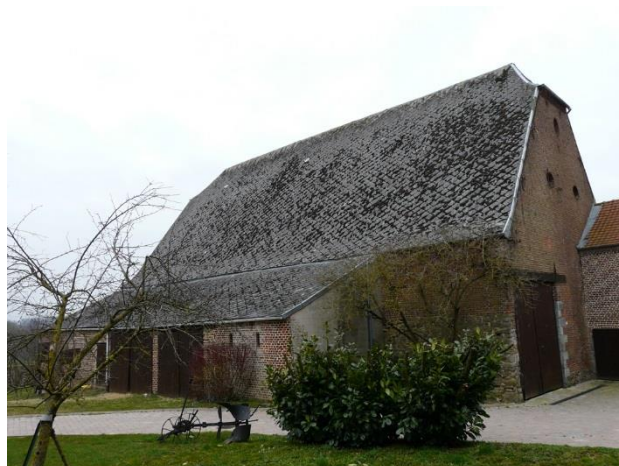
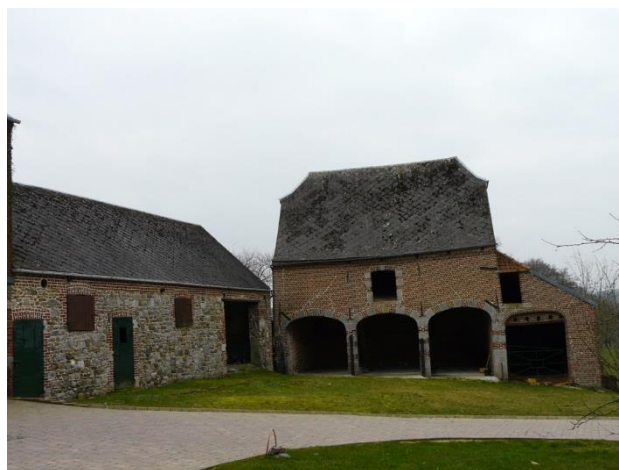
Nom / Dénomination de l'édifice : Ferme sur cour...

Située à l'ouest du noyau villageois, cette ferme sur cour occupe probablement l'emplacement d'un site castral qu'évoque le nom de la ferme couramment appelée « Le Château ». Le côté nord de la cour est occupé par une grange et une aile d'étables, les côtés est et sud par des étables sous fenil, des dépendances du logis. Le volume élancé de ce dernier occupe l'angle sud-est, auquel succède sur le côté sud un logis plus modeste et à nouveau une aile d'étables sous fenil. L'angle sud-ouest est occupé par la charreterie. L'accès à la cour se fait par l'angle nord-est, un accès au champ existe sur le côté ouest entre la charreterie et la grange.

Au nord-ouest de la cour, la grange est un volume imposant construit principalement en brique. Grès et calcaire marbrier apparaissent dans le soubassement, le calcaire marbrier ayant également été mis en œuvre dans l'encadrement de la porte charretière. Une extension en brique fut accolée ultérieurement sur le côté sud. Trois oculi sont percés dans le pignon est de la grange. La toiture, à deux pans et matériaux synthétiques, comporte deux demi-croupes. Une aile d'étables sous fenil est accolée au pignon est de la grange. Elle comprend deux niveaux, la partie basse des murs mêlant grès et calcaire marbrier, la brique leur succédant dans le reste de l'élévation. Les ouvertures, à linteau cintré en brique, ont subi des remaniements dans la partie droite avec la création d'un nouvel accès de dimension plus importante. La toiture, à deux pans et en tuiles mécaniques, est soulignée par une corniche denticulée.

Les ailes est et sud offrent un ensemble hétéroclite tant dans sa forme que dans les matériaux mis en œuvre. Si le grès et le calcaire marbrier dominent dans les soubassements, les élévations supérieures sont en brique. La couleur des briques varie en fonction des bâtiments faisant état des agrandissements successifs.

A gauche du logis se trouve une aile d'étables sous fenil, alignée sous une même toiture en matériaux synthétiques à deux pans avec demi-croupe et coyaux. Cependant, cette aile offre deux parties très différentes. La première est constituée de niveaux, le premier étant en grès, le second en brique. Le rez-de-chaussée comprend deux étables dont les ouvertures sont à linteau cintré en brique bien que les portes comportent des piédroits en calcaire marbrier. Une seule baie est percée dans le second niveau, son encadrement est en calcaire marbrier tout comme le chaînage d'angle. La partie droite comprend un rez-de-chaussée et un encuvement. Le rez-de-chaussée est principalement en calcaire marbrier. Parmi les moellons se trouvent quelques pierres de taille. Quelques moellons de grès se mêlent au calcaire marbrier. L'encuvement est en brique. On peut remarquer une ancienne baie aujourd'hui murée dont l'encadrement est en calcaire marbrier tout comme le chaînage d'angle. Les deux lucarnes semblent être de création récente. La porte du rez-de-chaussée comporte un linteau en accolade surmontée d'un élément de réemploi en calcaire marbrier représentant une tête.

Dans l'angle sud-est, le volume élancé du logis semble vouloir répondre à celui de la grange située dans l'angle opposé. Il comprend un étage de soubassement en moellons de calcaire marbrier puis deux niveaux en brique. Les baies sont à linteau cintré en brique avec appui de fenêtre en calcaire marbrier. Le calcaire marbrier a également été utilisé dans la chaîne d'angle harpée et dans le bandeau inférieur séparant l'étage de soubassement du reste de l'élévation. On peut noter les traces de l'encadrement d'une ancienne baie au premier niveau. La toiture, en matériaux synthétiques, est à deux pans avec coyaux.

Le côté sud comprend une dépendance à usage de logis et une aile d'étables. Accolé au logis, le premier bâtiment comprend un étage de soubassement, puis deux niveaux dont un en surcroît. Le soubassement est constitué d'une maçonnerie mixte de grès et calcaire marbrier. Il comprend cinq ouvertures, deux portes et trois fenêtres. Toutes sont à linteau cintré en brique. Les piédroits des fenêtres sont en brique alors que ceux des portes mêlent brique et calcaire marbrier. Un escalier extérieur donne accès au premier niveau. Celui-ci ainsi que l'étage en surcroît sont en brique. Seuls les appuis de fenêtre sont en calcaire marbrier. Les linteaux sont cintrés en brique. Trois ouvertures donnent sur le grenier dont une lucarne indiquant que ce bâtiment avait probablement autrefois une fonction plus utilitaire. La toiture est à deux pans en matériaux synthétiques. Une aile d'étables avec un niveau et entresol ferme l'aile sud de la cour. Les murs sont constitués d'une maçonnerie mixte de grès et calcaire marbrier. Les baies sont à linteau cintré en brique. La toiture, soulignée par une corniche de briques, est à deux pans et en matériaux synthétiques.

La charreterie comprend un rez-de-chaussée et un encuvement. Le rez-de-chaussée est constitué des trois ouvertures en arc déprimé dont l'encadrement est constitué d'une alternance de brique et de claveaux en calcaire marbrier. Cette alternance se retrouve dans les piliers séparant les trois ouvertures ainsi que dans l'encadrement de la baie de l'encuvement. La brique est utilisée seule dans le reste de la maçonnerie. Une corniche denticulée souligne la toiture à deux pans avec deux demi-croupes. Une extension en brique avec toiture en apentis est accolée sur le côté nord.

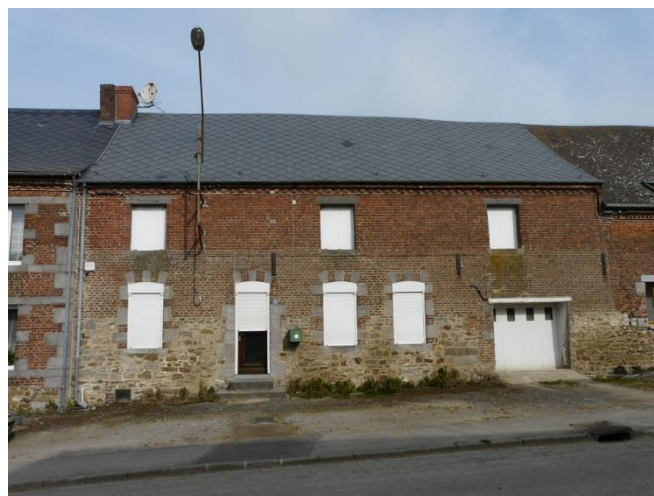
Adresse : 6 Grand Rue

Le n°6 est une maison (ferme ?) élémentaire possédant deux niveaux. Le second semble être le fruit d'un agrandissement ultérieur. Le premier niveau est constitué d'une maçonnerie mixte de grès et calcaire marbrier et de briques. Les baies, à linteau cintré, possèdent un encadrement où alternent brique et calcaire marbrier. Une porte de garage a été percée ultérieurement dans la partie droite du logis. L'étage est entièrement en brique en dehors des appuis de fenêtres et des linteaux droits qui sont en calcaire marbrier. Une corniche denticulée souligne la toiture à deux pans. Elle est couverte de matériaux synthétiques.
