Commune : Hestrud

Nom / Dénomination de l'édifice : Ferme sur cour...

Adresse : 305 rue de la Carrière

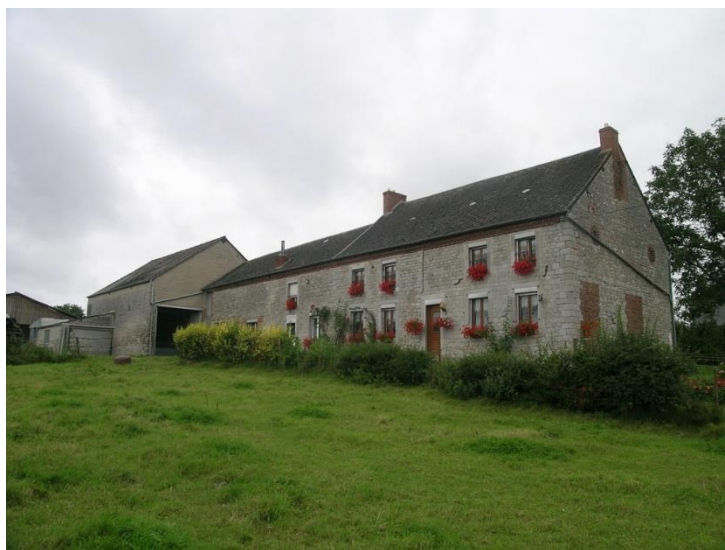
Illustration

Plusieurs parties de cet ensemble figurent sur le cadastre de 1828 : le logis, la grange traversante implantée sur rue, un bâtiment pour abriter les animaux qui a en grande partie été détruit au cours du XIXème siècle. A l'exception du hangar situé à l'arrière, l'ensemble bâti présente aujourd'hui la même configuration que sur le cadastre de 1901. La ferme n'est plus en activité. Présence d'un oratoire en pierre bleue à proximité : Dieu Saint-Hubert et Saint-Donat, 1847.

Cette ancienne ferme organisée autour d'une cour ouverte présente une organisation particulière : grange sur rue, logis s'ouvrent sur la cour, bâtiment abritant les animaux à l'arrière du logis au contact des pâtures. A l'exception de la corniche en brique, l'ensemble du logis est en calcaire marbrier, avec des lits de pierre de différentes hauteurs. Les encadrements des baies témoignent d'une construction en deux temps : la première partie correspond aux fenêtres avec un linteau droit, la seconde présentent des ouvertures cintrées alternant brique et calcaire marbrier. L'observation du cadastre de 1901 confirme cette hypothèse. Ce bâtiment a été restauré. La grange est essentiellement en moellons de pierre bleue, avec la corniche et le haut du pignon en brique. Sa toiture est à deux pans avec un coyau. Une aération circulaire est présente en haut du pignon.

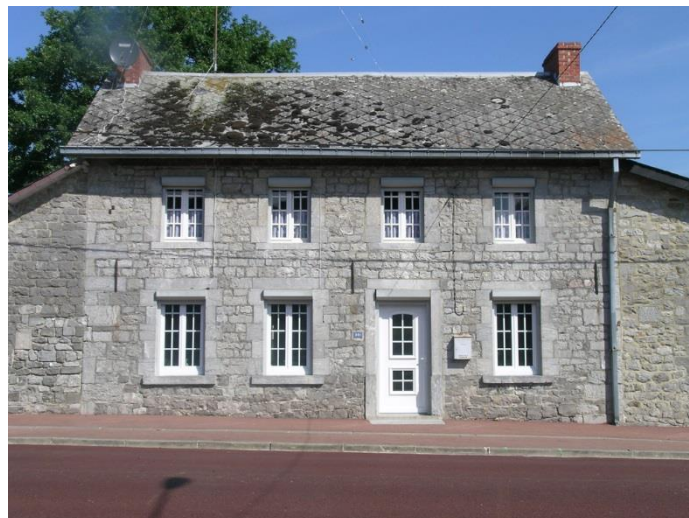
Illustration

Cet édifice figure sur le cadastre de 1901. La porte d'entrée est surmontée d'un linteau en calcaire marbrier portant la date de 1863.

Le volume principal de la maison présente dispose de quatre travées. Des bâtiments annexes y sont juxtaposés de part et d'autre. En raison de la déclivité du terrain, le niveau du rez-de-chaussée côté rue est différent de celui côté jardin. L'ensemble de la construction est en calcaire marbrier. La mise en œuvre est variée : maçonnerie en lits de pierre de différentes hauteurs, pierres taillées en encadrement de baies, pierres de taille de grande dimension en chaînage d'angle, moellons pour l'annexe côté est. Linteau gravé et pierre de seuil en calcaire marbrier à l'entrée.

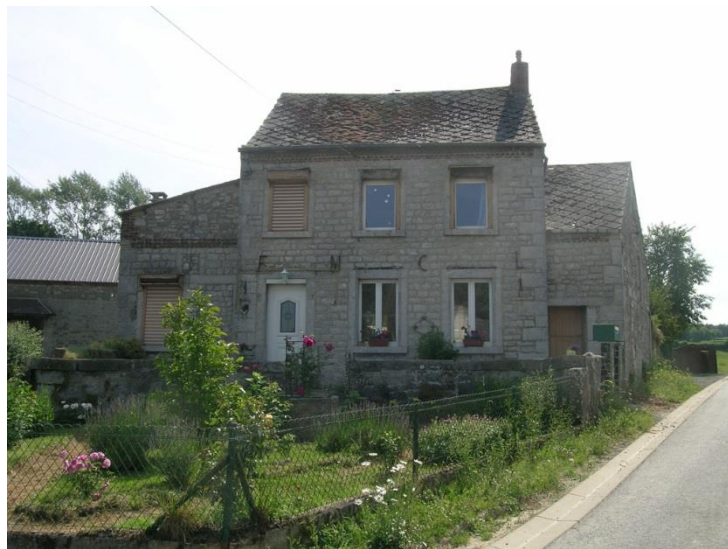
Illustration

Cet édifice figure sur le cadastre de 1901.

La maison est implantée à l'angle de deux rues. Abords : jardinet, trottoir terrasse, muret. Une porte dans le mur d'enceinte permet d'accéder à l'arrière de l'habitation. Le volume principal présente trois travées. Des bâtiments annexes y sont juxtaposés de part et d'autre. A l'exception de la corniche en brique, l'ensemble de la construction est en calcaire marbrier. La mise en œuvre est variée : maçonnerie en lits de pierre de différentes hauteurs, pierres taillées et saillantes en encadrement de baies, pierres de taille de grande dimension en chaînage d'angle. Initiales « FMCL » en fers d'ancrage.

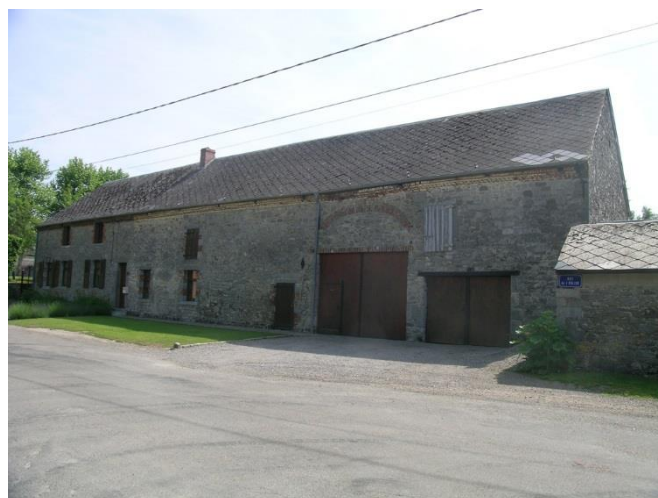
Illustration

Cet édifice figure sur le cadastre de 1828.

Ancienne ferme élémentaire regroupant toutes les fonctions sous un même toit : logis, étables, grange, bergerie. Les maçonneries sont en moellons de calcaire marbrier avec la présence ponctuelle de pierres de réemploi et des pierres taillées en chaînage d'angle, la corniche denticulée est en brique. Les traces d'une porte rebouchée et la variété des encadrements des baies témoignent des modifications dans l'organisation du bâtiment. Deux fenêtres du logis ont des linteaux cintrés en calcaire marbrier, une autre possède un encadrement alternant briques et calcaire marbrier. Les ouvertures des anciennes étables ont un linteau droit. Présence d'une niche en brique dans le mur du logis. Un bâtiment annexe est implanté sur rue. Abords de qualité : trottoir pavé, emmarchement en calcaire marbrier, usoir enherbé et fleuri.

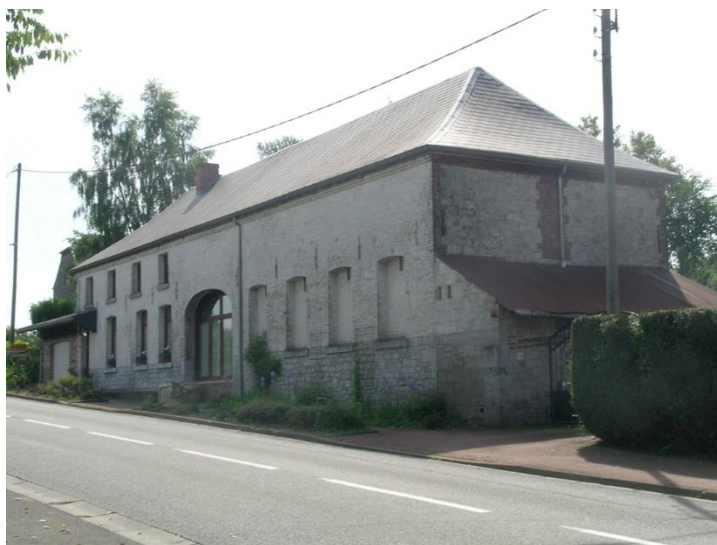
Illustration

Plusieurs parties de cet ensemble figurent sur le cadastre de 1828 : l'ancien logis, les étables et la grange traversante dans leur prolongement, le bâtiment annexe face à la grange. Le logis transformé en plusieurs habitations est présent sur le cadastre de 1901. Présence d'une pierre de réemploi dans le mur de l'ancien logis daté de 1589 (?). La ferme n'est plus en activité.

Ancienne ferme organisée autour d'une cour accessible par un porche. La façade de l'ancien logis s'ouvre sur la cour. Les anciennes étables se situent à l'entrée de la cour, un autre bâtiment qui abritait les animaux est en retrait au contact avec les pâtures. La grange a un volume imposant, sa toiture à deux pans principaux dispose de coyaux et d'un quart de croupe. L'habitation construite postérieurement ne fait pas l'objet d'une description.

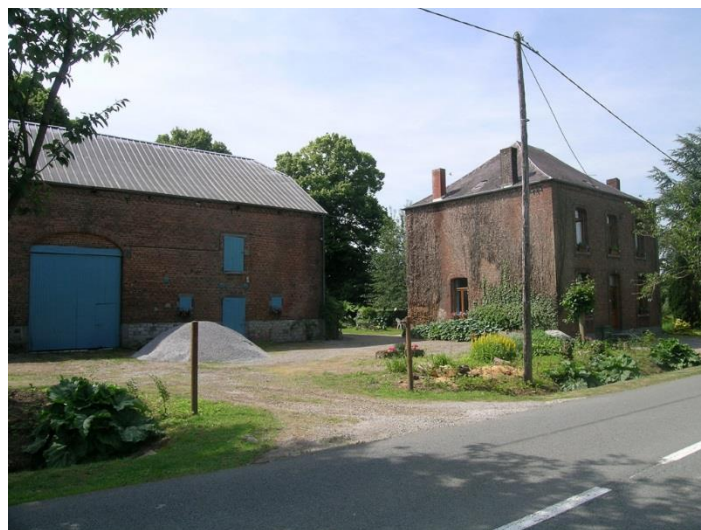
Illustration

Les bâtiments composant cette ferme semblent avoir été édifiés en même temps et figurent sur le cadastre de 1901 (à l'exception des hangars situés à l'arrière qui ne font pas l'objet d'une description).

Cette ferme présente une cour ouverte sur la rue. Le logis et le bâtiment regroupant les fonctions agricoles sont séparés. Le logis est de type maison de maître. Il présente une façade ordonnancée à trois travées. L'ensemble de l'édifice est en brique, à l'exception du soubassement, de l'emmarchement et des appuis en calcaire marbrier. Des jeux de brique sont présents en façade au niveau des encadrements, de la corniche et des chaînages d'angle. La toiture est à deux pans principaux avec des croupes et est couverte par des ardoises de Fumay. Le bâtiment comportant les anciennes fonctions agricoles ferme la cour. Il regroupe sous un même toit une charreterie, la grange, les étables et le fenil. Les ouvertures correspondant aux deux premières fonctions sont surmontées d'un linteau en bois et d'un arc de décharge en forme d'anse de panier en brique. Les murs sont essentiellement en brique avec un soubassement en calcaire marbrier. La toiture est en tôle avec des quarts de croupe. Cet ensemble ne paraît pas avoir subi de modifications majeures.

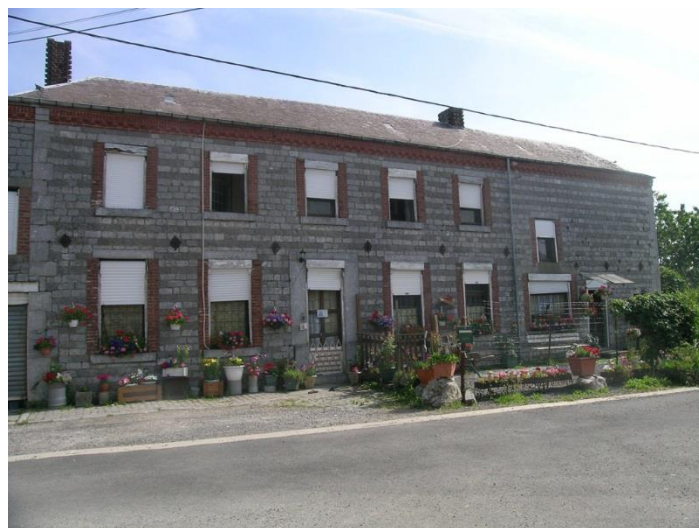
Illustration

Cet édifice figure dans sa configuration actuelle sur le cadastre de 1901, à l'emplacement d'un bâtiment plus ancien présent sur le cadastre de 1828.

Le volume principal présente cinq travées ordonnancées. Des volumes y sont juxtaposés de part et d'autre, ils permettent de supposer l'existence d'un autre usage à l'habitation. Compte tenu de leur mise en œuvre, de la forme de la toiture, de la présence d'un chaînage d'angle et d'un corbeau, l'un semble avoir été édifié en même temps que l'habitation, l'autre avoir été ajouté. A l'exception de la corniche et des encadrements en brique, l'ensemble de la construction est en calcaire marbrier. Sa mise en œuvre alternant pierres taillées et équarries offre une bichromie de gris. Des pierres de grande dimension forment les chaînages d'angle et les appuis sont saillants. La toiture est à deux pans avec d'un côté une demi-croupe, de l'autre une croupe (couverture prolongée), elle est couverte en ardoise de Fumay. Fers d'ancrage.

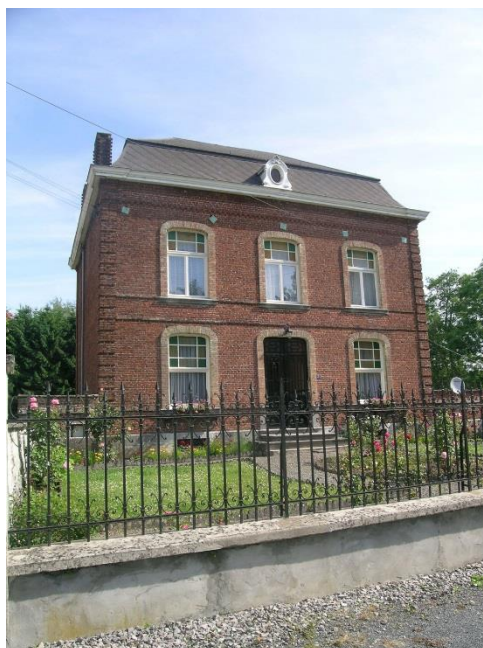
Illustration

Cette maison de maître est implantée à proximité de la Thure. Elle figure sur le cadastre de 1901. Sur la parcelle voisine, il existait une ancienne tannerie. Ce bâtiment dominait le fond de vallée avec un volume imposant de 5 étages. Des vestiges des aménagements hydrauliques subsistent aujourd'hui sur le site.

La maison est implantée au milieu de la parcelle, entourée d'un muret surmonté d'une grille en fer forgé côté chemin. Elle présente une façade ordonnancée à trois travées. L'oculus en toiture, l'emmarchement en calcaire marbrier et la porte d'entrée souligne davantage l'axe de symétrie. L'ensemble de l'édifice est en brique, à l'exception du soubassement et des appuis en calcaire marbrier. La toiture, en forme de pavillon brisé, est débordante. De nombreux décors et jeux de brique en surépaisseur agrémentent la façade principale : chaînages d'angle, bandeaux filants, encadrement des baies, cheminée, corniche. Deux volumes bas ajoutés se situent de part et d'autre de la maison.

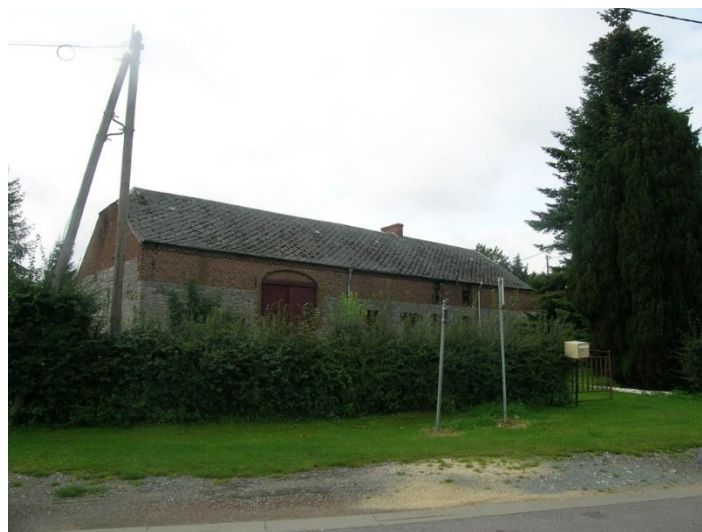
Illustration

Cet édifice figure sur le cadastre de 1828. Cependant, sur ce plan, davantage de bâtiments sont présents : la ferme était alors mitoyenne d'une autre. La porte d'entrée est surmontée d'un linteau en calcaire marbrier portant la date de 1786.

Ancienne ferme élémentaire regroupant toutes les fonctions sous un même toit : logis, étables, grange traversante, bergerie, fenil. Les maçonneries du rez-de-chaussée sont en moellons de calcaire marbrier. La surélévation en brique témoigne d'une évolution dans le temps. La toiture est à deux pans avec des coyaux et quarts de croupe. Corniche denticulée en brique.
