Commune : Saint-Hilaire-sur-Helpe

Inventaire général du patrimoine culturel

édifice / site Manoir et ferme dit Château Gaillard, actuellement maison

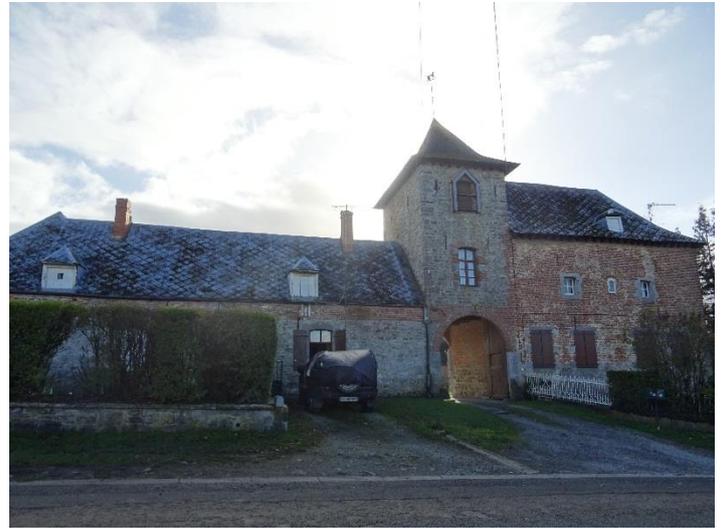
Nom / Dénomination de l'édifice : Ferme

Composition : abreuvoir ; cour ; étable ; grange

Matériaux : Pierre bleue

époque de construction 1ère moitié 17e siècle ; 3e quart 18e siècle

gros-œuvre brique ; calcaire

couverture (type) toit à deux pans ; toit en pavillon
